## 洞戸橋下の水位と河原の広さの関係

### 木作の板取川の様子

## 小坂の板取川の様子

## 降雨増水時の水位の変化

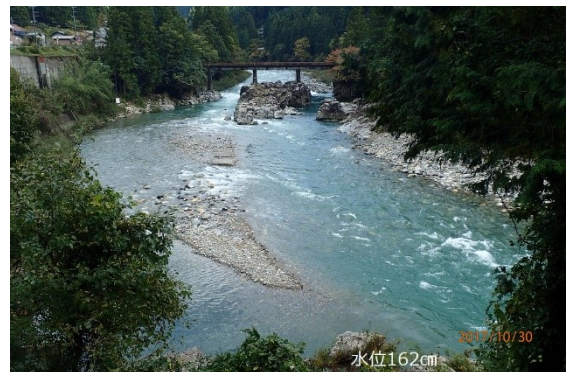
#### ●2017 年 10 月 30 日 13 時 34 分 **水位 162 cm**

流れが強く、川遊びは危険な状態です。  
河原は島になっていて、テントやテーブルを持ち込むスペースもほとんどありません。

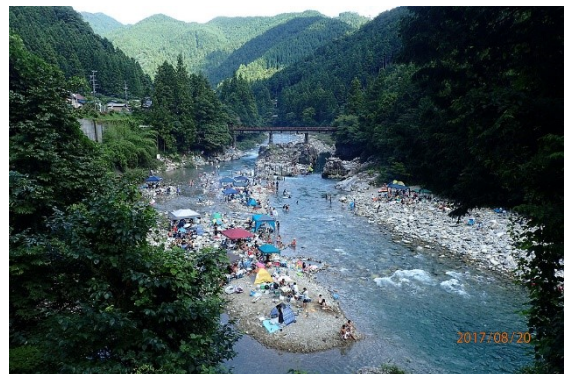
#### ●2017 年 8 月 20 日 12 時 00 分 **水位 117 cm**

平時より 20 cmほど水位が高い状態です。  
河原の一部はまだ水没していますが、何とかテントやテーブルを置くスペースが確保できています。主流の流れは強いので、渡渉や水泳には十分注意が必要です。

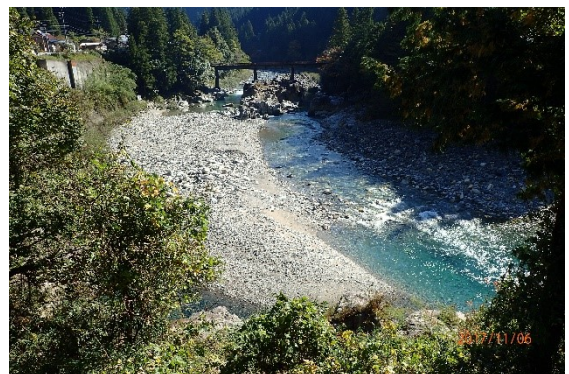
#### ●2017年11月6日、10 時 50 分 **水位 101 cm**

水位が 100 cm以下になると河原のスペースも大きくなり渡渉しないで河原に入れる状態です。淵の端は急に深くなったり、淵の傍を歩くと砂利が滑り落ちて、深みに引き込まれることがあるので、注意が必要です。

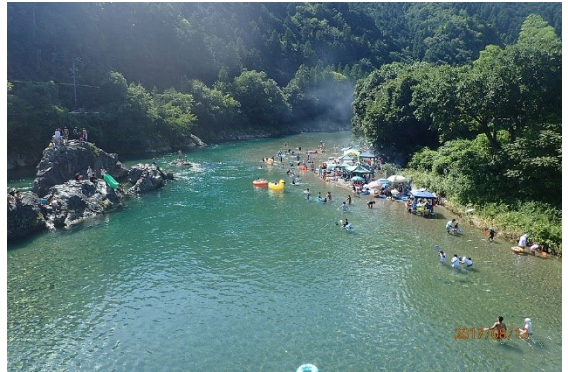
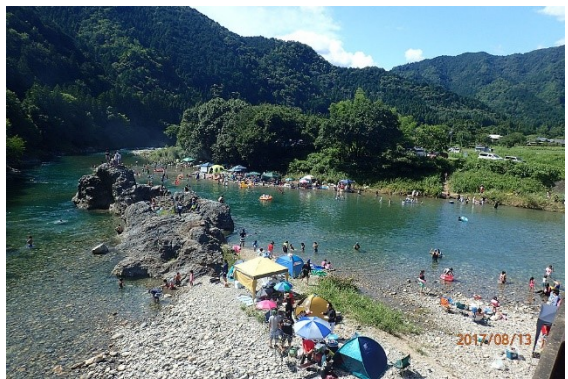
### ●2017年8月13日、10時40分 水位 112 cm

8月8日未明に大雨により4mまで増水・濁流となり、五日間が過ぎてようやく流れが落ち着いてきたころ。しかし普段より20cmほどは水位が高く、河原の多くが水没しています。水で浸った河原にテントを張るグループもいらっしゃいました。

下の写真のように駐車場から薬師前橋の下の浅瀬を渡って、橋下の河原で遊ぶ人もいらっしゃいました。

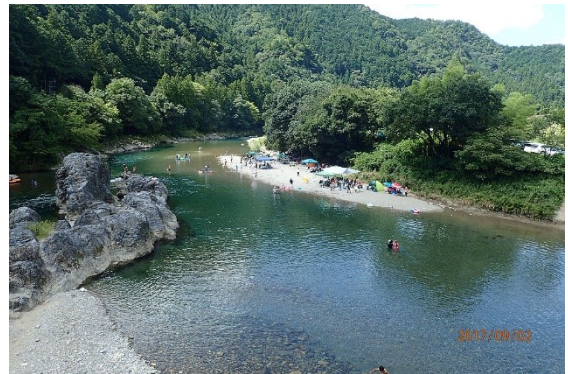
### ●2017年9月2日 13時00分 水位 90 cm

河原はかなり広がっています。8月の夏休み中の土日、お盆時期は、午前中には河原がテントやテーブルでいっぱいになります。

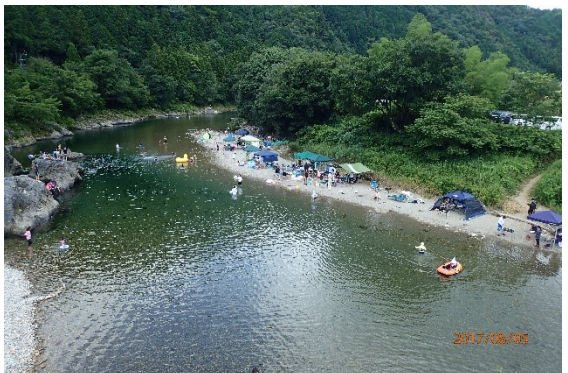
### ●2017年8月5日 12時00分 水位 73 cm

この水位では河原も広く、薬師前橋下の河原にも容易に渡ることもでき、川遊びにもっとも適しています。

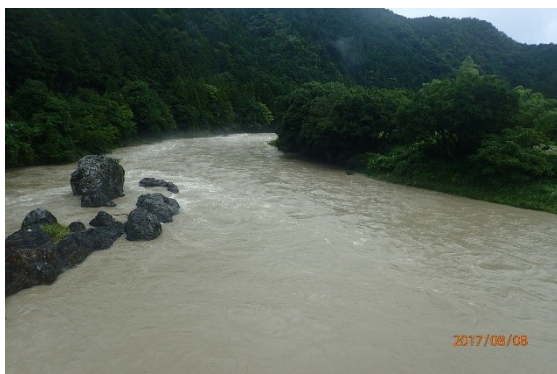
小坂地区：増水し濁流時の様子  
8月8日8時30分 水位 308 cm

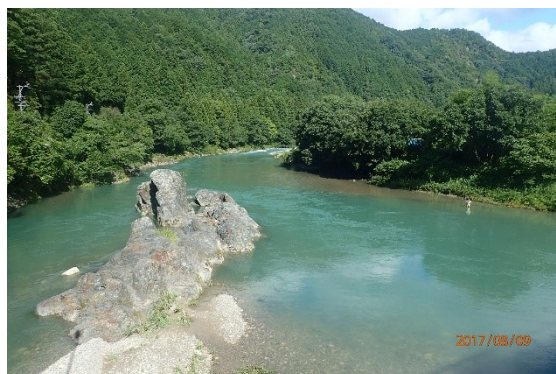
小坂地区青濁り状態の様子  
8月9日8時30分 水位 165 cm

青濁り状態の川は、青くてきれいに見えますが、水温が低く水流も強いので、川の中に入って泳いだりするのは危険です。
